بالتزامن مع زلزال تركيا .. شق طولي وهبوط أرضي بكورنيش سيدي بشر

الاثنين 6 فبراير 2023 07:17 م

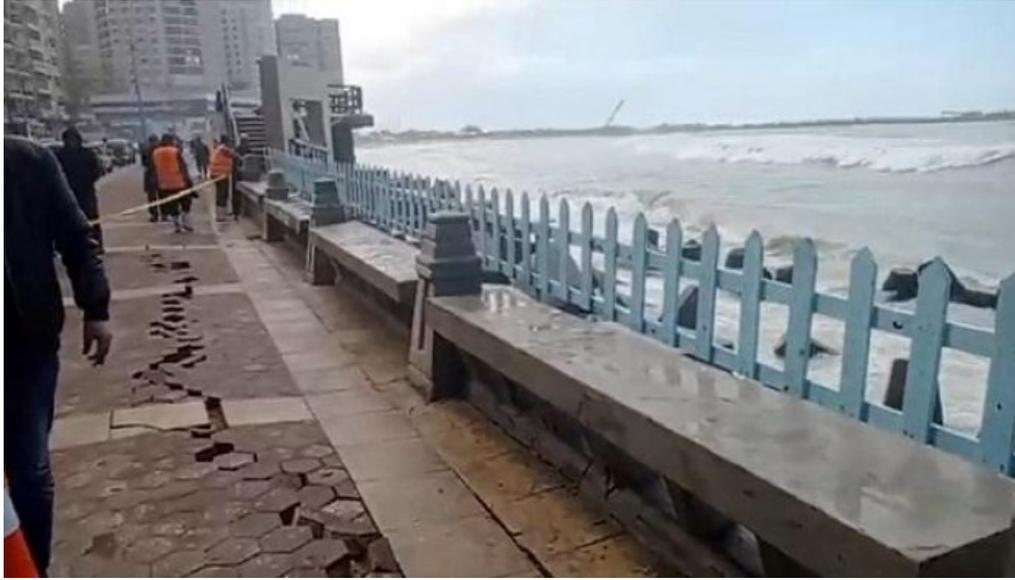
نشر ناشطون صور ومقاطع فيديو مشاهد هبوط أرضي في البلازا الخاصة بشاطئ إدوارد خراط بمنطقة سيدي بشر بحي المنتزه أول شرق الإسكندرية، فضلا عن ميل سور الكورنيش وانشقاق طولي في الرصيف وصل إلى ٢٠ مترا، قال مسؤولو المحافظة إنه نتيجة لشدة الأمواج ونحر البحر، وهما السببان اللذين لا غنى عن شاطئ الاسكندرية عنهما، بحسب مراقبين!

استدعى "المحافظ" جهاز تعمیر الساحل الشمالي وشركة المقاولون العرب للعمل على إصلاح الأمر والذي جاء نتيجة لنحر البحر وارتفاع الأمواج وشدتها، بحسب مواقع محلية

وأعلن بيان عنها أن التكاليف كان الحماية العاجلة وحركة سيارات نقل الأحجار والخرسانة، وتم الانتهاء من تنفيذ الحماية العاجلة بإنزال كمية من الأحجار أعقبها صب كمية من الخرسانة العادية لسد أى فجوات يمكن أن تنفذ من خلالها مياه البحر، وجرى تنفيذ أعمال حماية إضافية باستخدام كتل خرسانية زنة 0 طن لاستكمال أعمال الحماية بالكامل في المنطقة المذكورة
