شاهد عيان يوضح أدلة التعمد في حادثة قطار البدرشين (متلفز)

الأربعاء 16 يناير 2013 12:01 م

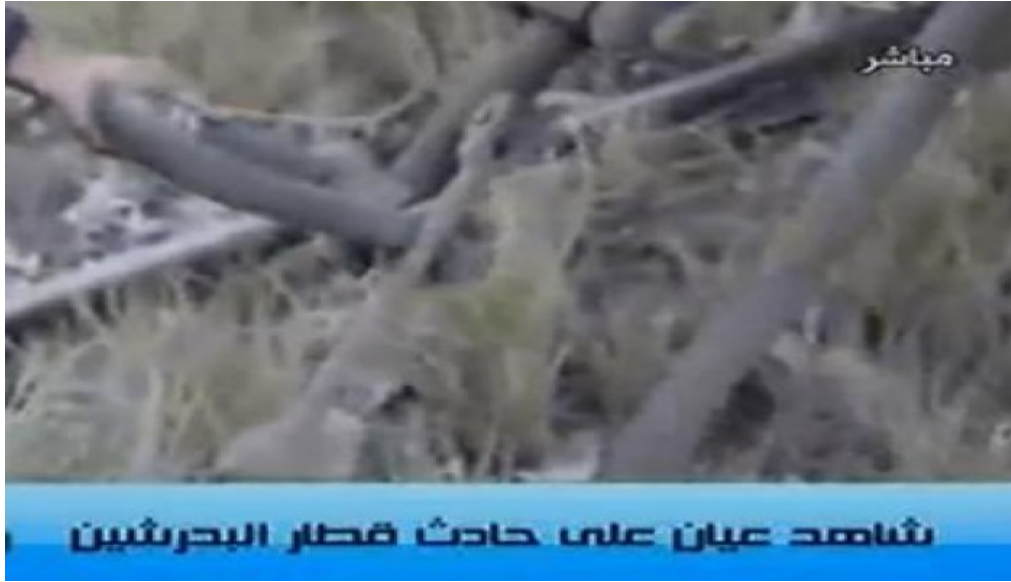
قال أحد شهود العيان على حادثة قطار "البدرشين" أن خرطوم ضغط الهواء وكابلات الكهرباء التي تصل العربات التي تعرضت للحادث قد تم "فكها يدويا" ولا توجد عليه آثار الانفصال بقوة نتيجة للحادث ، وأن كابل الكهرباء يظهر بوضوح أنه قد تم قطعه بـ"بنسة كهرباء".

وأضاف أن "الهوك" وهو القطعة الحديدية التي تصل العربات ببعضها حالته جيدة جدا وهو ما يتنافى مع العقل حيث أن العربات قد انقلبت ولا يظهر عليه آثار التحطم □
